Prüfbericht Nr. 2.1/24602/0957.0.2-2015

Objekt/Material: Entkopplungsmatte bestehend aus einem polymergeschütztem Glasvlies (weiss) auf der Unterseite und einem Glas-Faser-Gewebe auf der Oberseite (schwarz)
PROSECUREfibretec
(Bezeichnung des Antragstellers)

Prüfungen:	Norm	Ausgabe
1. Prüfung der Durchstanzung	FDf- Merkblatt	08.2004

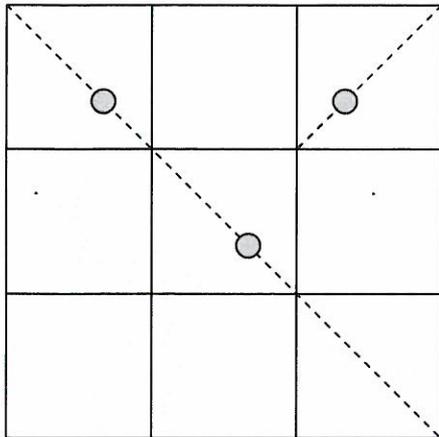
Abb. 1: Schematische Darstellung des Prüfkörpers

Nach der Lagerung (siehe Tab. 2) wurde eine Punktlast mittels eines Stahlstempels von 4 cm² (Ø 2,25 cm) an 3 verschiedenen Stellen (siehe Abb. 1) mit einer Geschwindigkeit von 15 N/s aufgebracht.

○ Position des Prüfstempels, auf der Diagonalen in einem Abstand von 10 mm ausgehend von der Fliesenecke

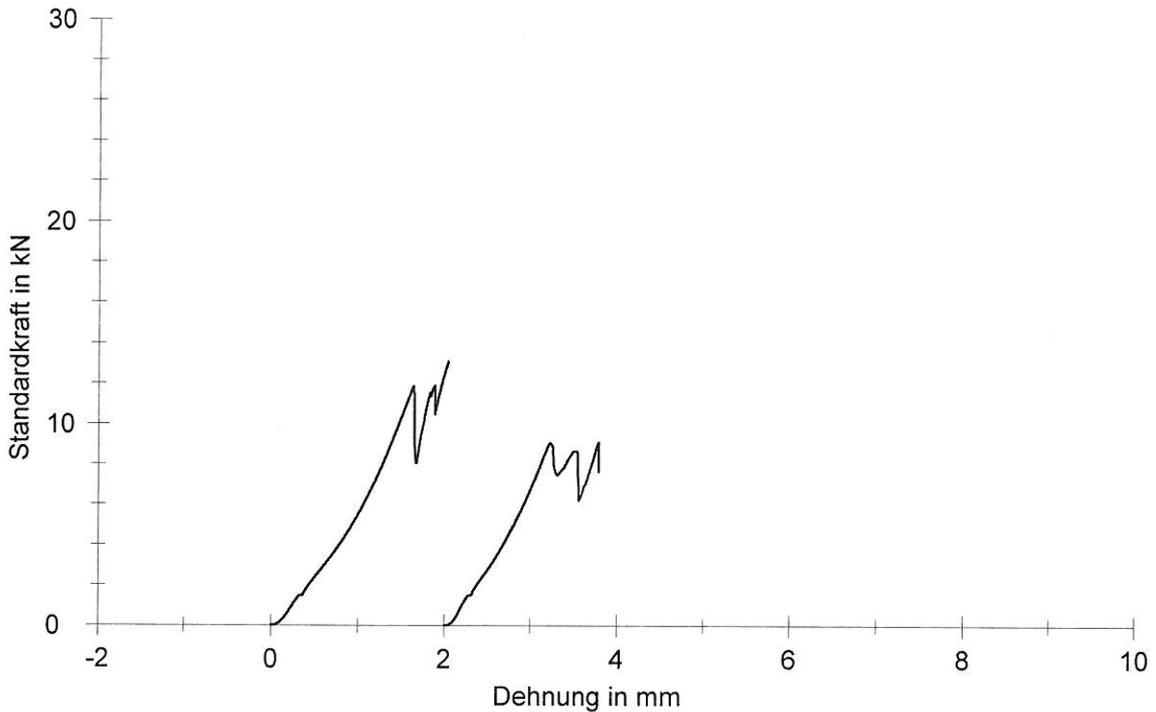
Seriengrafik:

Prüfnorm	: FDF-Merkblatt	Kraftaufnehmer	: 50 kN
Material	: PROSECUREfibretec	Wegaufnehmer	: Traverse
Datum	: 17.11.2015	Probenbreite b0	: 300 mm
Prüfer	: mt	Vorkraft	: 2 N

Nr	F max kN	L bei Fmax mm	t-Bruch min	Bemerkung
1	13,09	2,04	18,45	Probe 1: mittige Fliese - kein Riss im Keramikbelag, stattdessen ein diagonaler Riss in der Betonplatte und Prüfung wurde abgebrochen
3	9,08	1,79	11,25	Probe 2: Eckfliese-kein Riss im Keramikbelag, stattdessen ein Riss in der Betonplatte und Prüfung wurde abgebrochen

Durch das Versagen des Betonuntergrundes mussten die Prüfungen beendet werden.
Die Bestimmung der Maximalkraft bei den ersten Schäden am Keramikbelag war dadurch nicht möglich.
Die in Tabelle 3 aufgeführte Maximalkraft bezieht sich auf das Versagen des Betonuntergrundes.
